## 尾矿库环境事故因素分析及建议

**摘要** 基于我国尾矿库环境风险特征, 分析近年来尾矿库环境事故原因, 并针对环境事故发生后的应急处理及环境次生灾害应急处理展开讨论。针对我国尾矿资源存量、类型多, 资源综合利用率较低以及矿山企业生产管理不高的实际问题, 提出建议: 一是要实现尾矿资源的综合利用, 达到减量减排的目的; 二是要对尾矿库采取系统性的污染治理, 特别是针对因不可抗拒因素而引起的环境污染问题; 三是要加强安全管理, 减少溃坝等安全风险, 从源头降低安全事故次生环境污染风险。

## Factors analysis and suggestions on environmental accident of tailings ponds

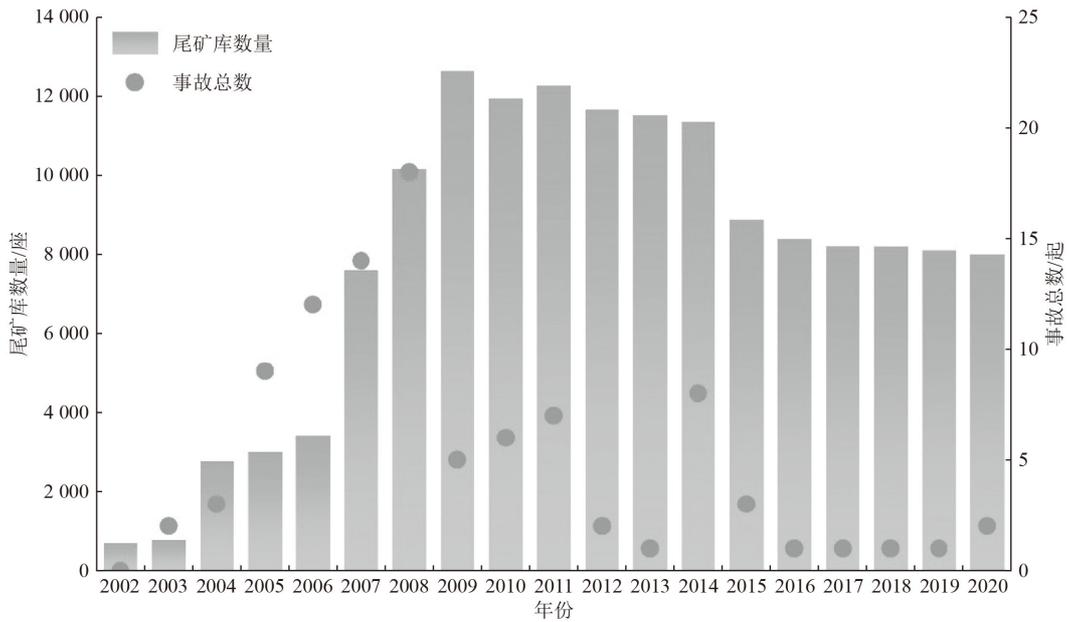
图 1 2002—2020 年我国尾矿库数量和事故数统计

Fig.1 Statistics on the number of tailings ponds and accidents in China from 2002 to 2020

递减趋势<sup>[14]</sup>(图 1)。随着尾矿库数量的迅速增加,尾矿库事故数量也在逐渐增加。2008 年山西省临汾市襄汾县新塔矿业有限公司 980 沟尾矿库发生溃坝事故,造成 277 人死亡、4 人失踪,直接经济损失 9 619.2 万元,2008 年全国尾矿库事故总数达到峰值<sup>[15]</sup>。

2002—2020 年,我国共发生尾矿库事故 96 起,事故总数和死亡人数从 2003 年开始呈明显上升趋势,2009 年之后下降,到 2013 年大幅降低<sup>[16]</sup>(图 1)。主要原因:一是政府高度重视,加强了尾矿库风险监督和管理,有效防范尾矿库安全风险。二是政府有关部门颁布并印发了一系列尾矿库安全风险防控相关政策,基本建立了“企业—地方政府—监管部门—第三方机构”的安全风险防范化解责任体系,形成了较为完善的应急管理制度体系。
